## OPPSTART OG REGELMESSIG ETTERSYN

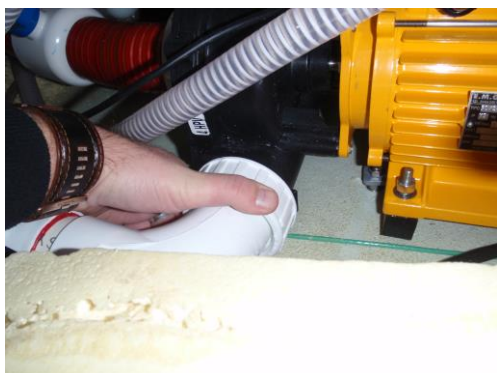
Trykksiden av vannhus.

**Derfor:** Sjekk at mutter / flenskobling på pumpe(r) (både på trykk og sugeside) er godt tildratt. Bruk kun hendene for å etterstramme. Hvis man ikke får dratt til hardt nok med hendene kan man bruke oljefiltertang. Man kan også med forsiktighet bruke et bredt skrujern eller tilsvarende mot rillene på mutter / flens å slå med håndflaten. (NB - IKKE bruk hammer)

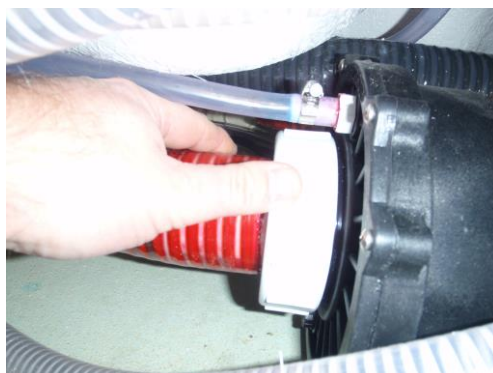
Sugeside av vannhus.

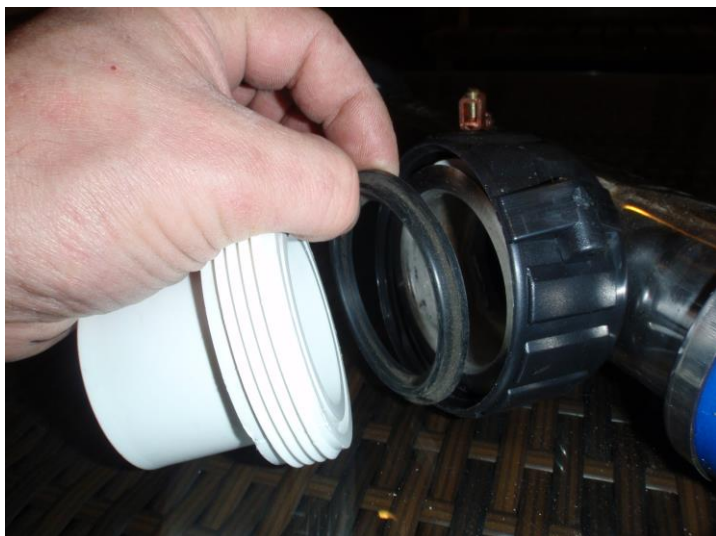
Illustrerer pakning på et varmeelement

Varmeelement har også 2 muttere / flenskoblinger med pakning som må sjekkes/tilstrammes.

Hvis det lekker i disse koblingene og etterstramming ikke hjelper, kan det være at pakning/o-ring er slitt eller ute av stilling (Hvis badet er nytt)

Hvis det er stengeventil på hver side av flenskobling, kan stengeventil stenges før man skrur opp kobling og sjekke at pakning er ok, ligger i rett posisjon. Hvis det ikke er stengeventil må man tappe ned vannivå i badet før man åpner flenskobling.
